LANDSNET

Landsnet 15.janúar 2020

TRUFLANASKÝRSLA – NORÐANSELTUÓVEÐUR Í DESEMBER 2019

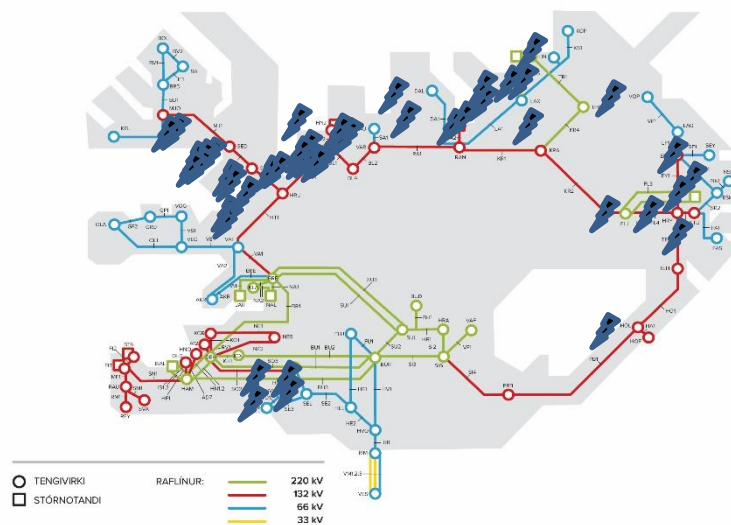
Miklar truflanir urðu á flutningskerfinu í kjölfar óveðursins en dagana 10.-11. desember urðu á áttunda tug útleysinga á línun sem er með því allra mesta sem gerst hefur. Flestar útleysingar urðu á Norðurlandi eystra, Norðurlandi vestra og Vestfjörðum. Tímalína er á næstu sér síðu en eftirfarandi yfirlitskort sýnir dreifingu atburðanna.

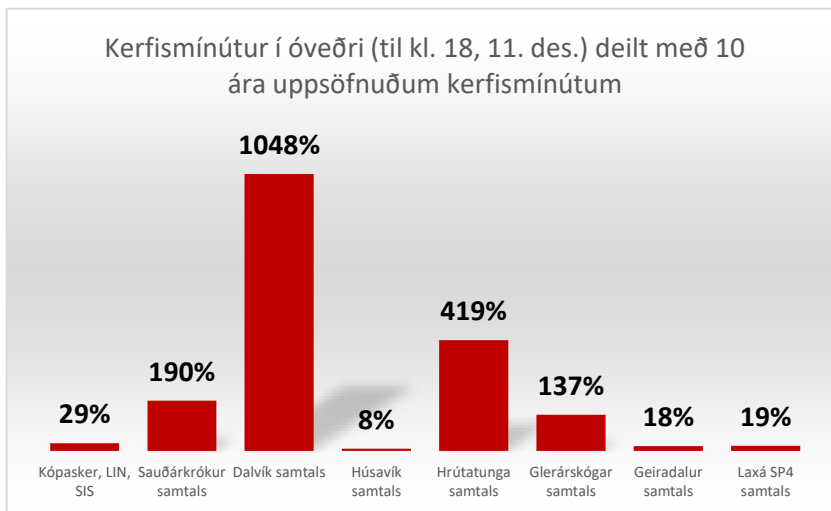
Eftirfarandi mynd sýnir kerfismínútur⁴ fyrir helstu staðina sem urðu fyrir útleysingum samanborið við heildar kerfismínútur síðustu 10 ára en kerfismínútur er mælikvarði sem er notaður til að mæla umfang einstakrar bilunar eða atburðar.

Eins og sjá má er umfang atburðanna á Dalvíkurlínu og í Hrútatungu margfalt á við samanlagt umfang síðustu 10 ára og styður þá niðurstöðu að um fordæmalaust veður var að ræða. Hlutfall tíma rafmagnsleysis á Dalvík er til að mynda tíu sinnum meiri heildarrafmagnsleysi síðustu tíu ára á Dalvík, enda hefur Dalvíkurlína verið ein stöðugasta línan í kerfi Landsnets. Tölfræðin sýnir að truflunin í þessu veðri var

tífalt meiri en uppsafnaðar truflanir síðustu 10 ára og í tilfalli Hrútatungu, fjórfalt meiri en síðustu 10 ára. Þetta rökstyður fyrri fullyrðingar um að þetta var óvenjulegt veðurkerfi og áhrifin önnur en þekktust. Undirbúningur Landsnets byggir alla jafna á tölfræði sem þessari, þ.e. hvar eru líkur á truflunum frá sögulegu samhengi.
