LANDSNET

Landsnet 15.janúar 2020

TRUFLANASKÝRSLA – NORÐANSELTUÓVEÐUR Í DESEMBER 2019

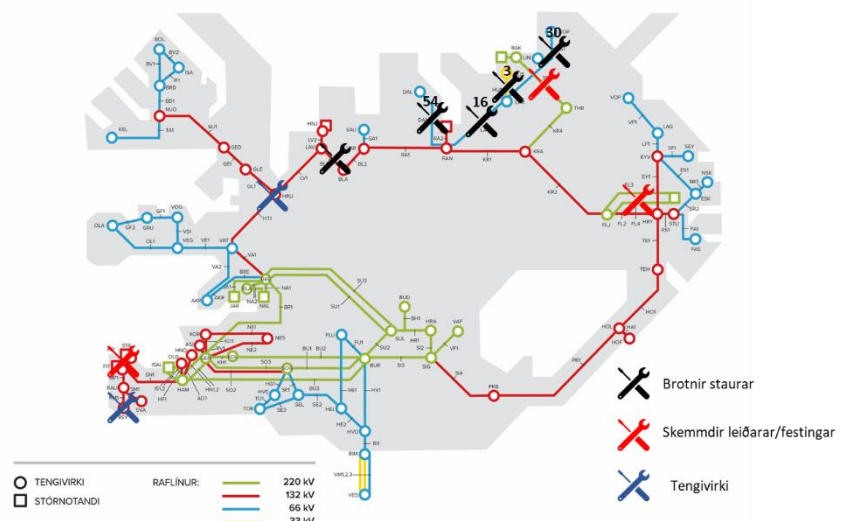
Kröflulína 1 var nálægt því að fara út vegna ísinga. Í raun var ísingarálag langt yfir hönnunarforsendum línunnar en hún stóð það af sér. Hefði hún farið út hefði þriðja tengingin til Eyjafjarðar rofnað og Akureyri orðið rafmagnslaust, þar sem Blöndulína 2 var úr rekstri um tíma vegna bilunar á Vatnsskarði.
